**“MEJORA EN EL AREA DE RECEPCION PARA EVITAR DESPERDICIOS DE LECHE”
MONDEL PLANTA DE PRODUCCION DE QUESOS
TULCAN -ECUADOR**

NOMBRE DE LA EMPRESA - CIUDAD, PAIS
E.Q.F. El Queso Francés S.A. Nombre Comercial: MONDEL
-MONDEL Planta de Producción- Hacienda Troya- Julio Andrade- Provincia de Carchi- Ecuador.

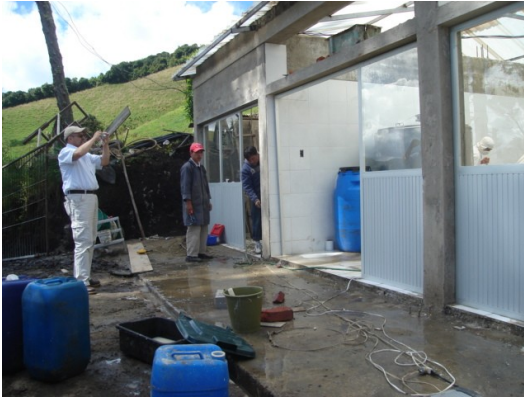
PROBLEMA ANTES

El área de recepción de leche estaba a la intemperie (sin protección) lo que provocaba contaminación de leche por agua lluvia. Adicionalmente el piso estaba desnivelado lo que provocaba que la leche fluya hacia los costados convirtiéndose en un foco de infección.
